INFORME DE INTERVENCIÓN CENA DE EMAÚS  
ÓLEO SOBRE COBRE DE LA FUNDACIÓN  
PATRONATO HISTÓRICO DE LA CIUDAD DE ORIHUELA

Elisa Martínez Zerón

Servicios para el patrimonio

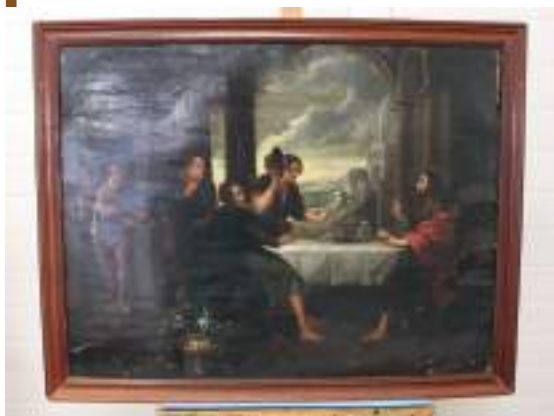
1. Estado inicial de la obra, anverso.

El estado de conservación de la obra es estable en general.

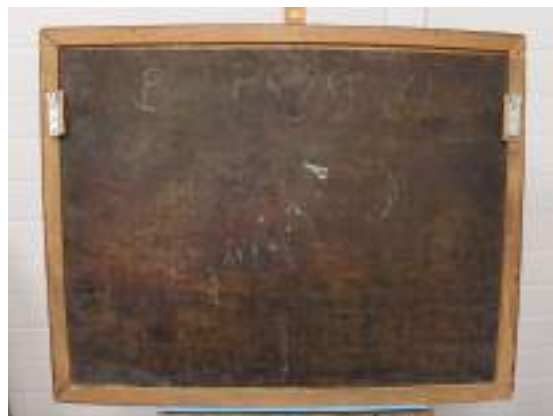
2. Estado inicial de la obra, reverso.

Presenta unas inscripciones en el reverso: " Orihuela" "B F2785 (1). Probablemente indica ubicación y un número de catalogación anterior.

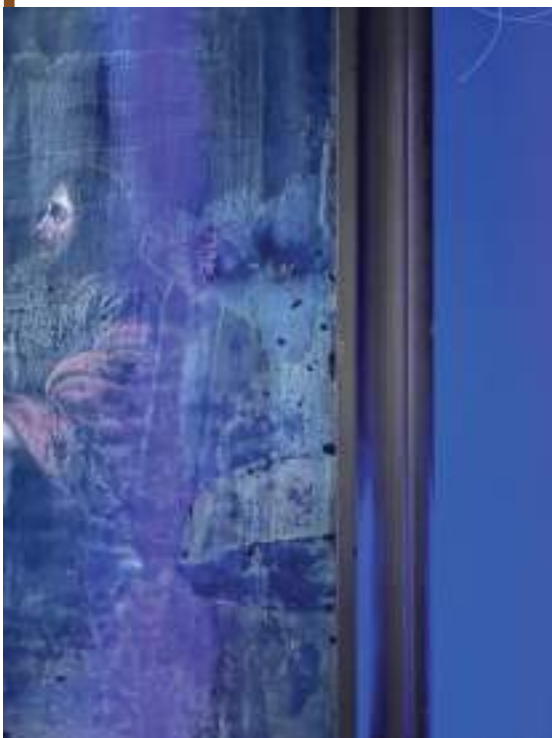
En el examen con luz UV se observa un estrato de barniz terpénico natural aplicado irregularmente y con acumulaciones de resina en algunas

6. Detalle del examen con luz UV.

zonas. No se trata de barniz original, ya que se observan brochazos fuera del perímetro por encima del marco, es decir la obra fue barnizada a posteriori y con el marco puesto, también lo observamos en las macrofotografías del perímetro de la lámina de soporte.

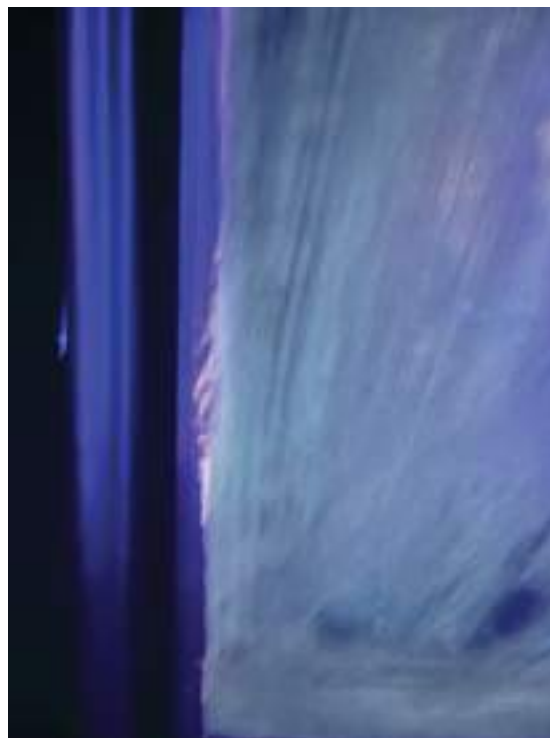
7. Detalle del barnizado sobre marco.

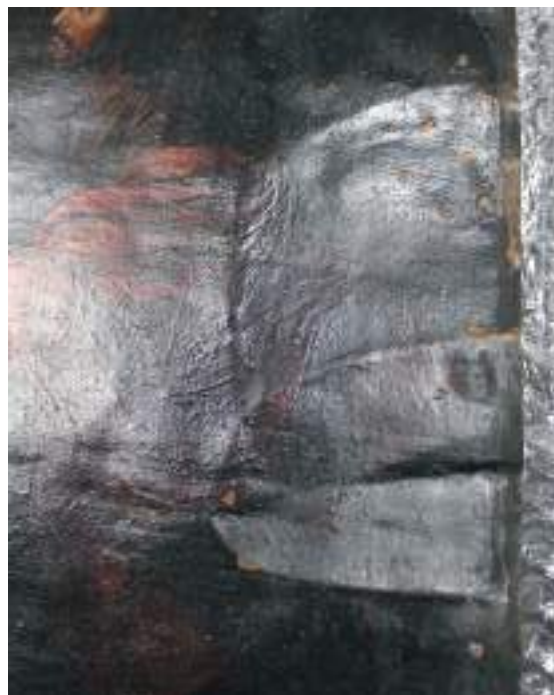
10. Detalle de los dobleces por acción antrópica.

La lámina de cobre muestra numerosos golpes algunos fruto del sistema de laminación del metal y otros fruto de la naturaleza del material que la compone, cobre, y la manipulación inadecuada que sufriría en ciertos momentos de su historia. Estos agentes antrópicos han generado mediante presión algunos dobleces y pliegues que son irreversibles, ya que si se aplica fuerza para llevar la lámina metálica al sitio podrían desprenderse los estratos pictóricos fácilmente y se generaría un grave daño a la obra original.

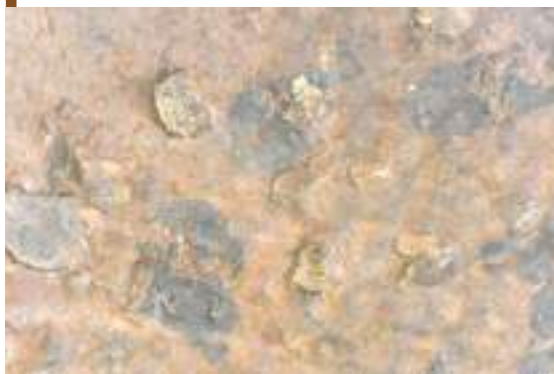
11. Macrofotografía x200 productos de oxidación natural no reactiva,  $\text{Cu}_2\text{O}$ .

zonas con productos de oxidación de diferentes tonalidades, un deterioro irreversible que proviene de la naturaleza material del cobre y la exposición a los agentes termohigrométricos como el oxígeno y la polución ambiental.

Uno de los productos de corrosión es la capa de oxidación natural del cobre al contacto con el oxígeno del ambiente, óxido cuproso rojo ( $\text{Cu}_2\text{O}$ ) u óxido de cobre (II), que es un óxido estable. El otro es el producto de oxidación verdoso, llamado verdín, cardenillo o verdigrís, que es una mezcla de acetatos de cobre, principalmente acetato de cobre (II),  $\text{Cu}(\text{CH}_3\text{COO})_2$ , con óxidos e hidróxidos de cobre y que se genera al contacto de la lámina de cobre con agentes ácidos presentes en el ambiente.

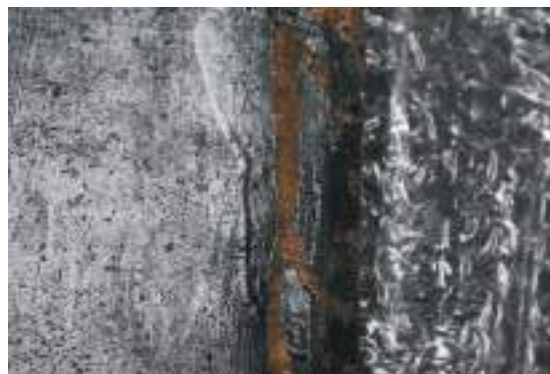
12. Detalle de arañazos y rallados.

También se observan otras lagunas generadas por rayados con algún elemento cortante en la pintura probablemente son un deterioro antrópico accidental.

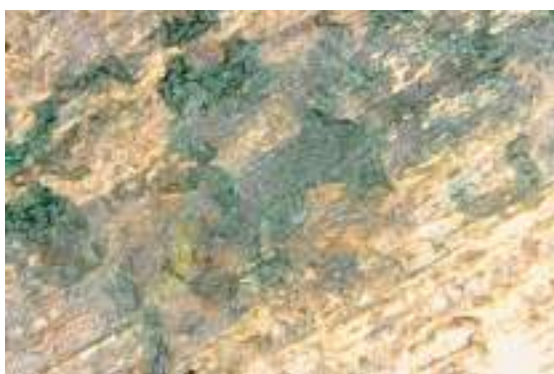
12. Macrofotografía x200 productos de oxidación natural reactiva,

Estos productos de oxidación son inestables y suponen un grave peligro con el tiempo para la lámina de soporte ya que son inestables y van generando su destrucción al convertirse en pátinas de oxidación minerales pulverulentas. También muestra algunas marcas procedentes de una manipulación inadecuada en cuanto al transporte en la historia de la obra, como arañazos y pérdida de película pictórica.

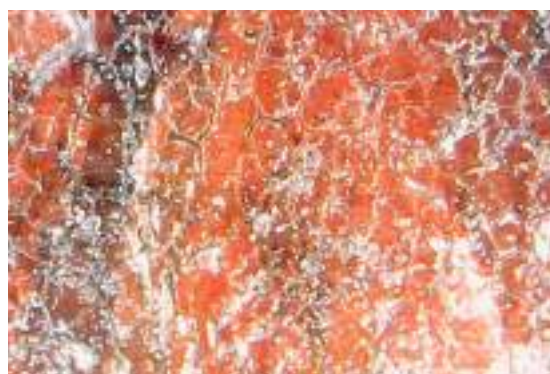
13. Macrofotografía x100 de microcraquelado.

Se observa un microcraquelado general de la superficie pictórica fruto del envejecimiento natural de los estratos.

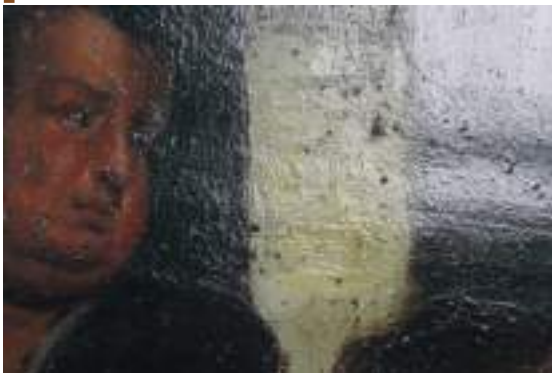
14. Detalle de la suciedad superficial en estratos.

La superficie pictórica muestra una capa oscurecida de suciedad ambiental acumulada que opaca los tonos

originales y un estrato grueso e irregular de barniz fotooxidado.

## LIMPIEZA SUCIEDAD SUPERFICIAL ADHERIDA

Se realizó una limpieza físico-química mediante hisopo y una emulsión grasa para permitir la limpieza con un aporte insignificante acuoso, ya que no se puede utilizar agua en estado libre por el riesgo de interacción de oxidación con la placa metálica.

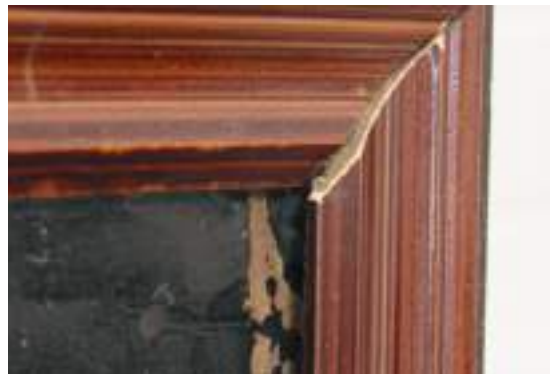
16. Marco inadecuado de una intervención anterior.

El marco de la obra no es el original, fue añadido en una intervención previa, es de mala calidad y materiales. Está en un estado de conservación malo, tanto a

nivel estructural como estético.

El marco que tenía la obra además de no ser el original, era de muy mala calidad, tenía dos de sus esquinas abiertas y además un sistema de montaje inadecuado fijo, implementado por el museo. Por todos estos motivos y en consenso con la presidencia de la fundación se decidió encargar un nuevo marco dorado para que fuese en consonancia armónica con el resto de obras de cobre que pertenecen al patronato y se exhiben en una de las salas del museo.

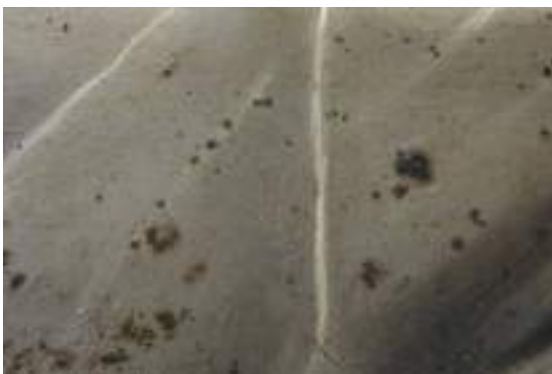
15. Detalle de los micro productos de oxidación estable de óxido de cobre (II).

Se observan numerosas pequeñas manchas circulares con relieve marrón por toda la superficie, probablemente son micro productos de oxidación migrados a través de la pintura, craquelado y arañazos.

También se realizó puntillismo sobre los numerosísimos puntos de oxidación migrados al anverso de la pintura, que a pesar de que suponen una corrosión estable, dificultan la lectura general de la obra por su profusión.

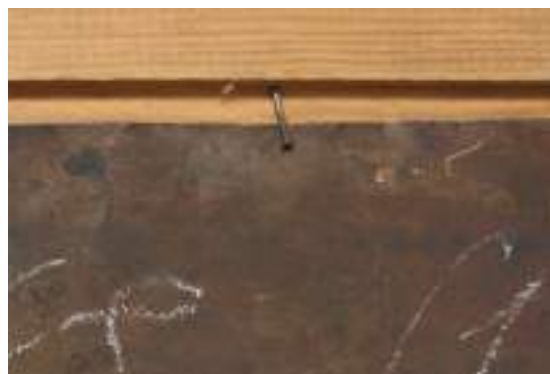
17. Detalle de sistema de montaje.

El sistema de montaje es directo del marco a la lámina de conre, sujeta mediante 17 clavos de hierro, que están generando rayados en el reverso de la obra, ya que no tienen ningún material de almohadillado.

Para terminar la intervención, se sustituyeron los clavos que sujetaban la obra mediante flejes flexibles atornillados al marco y que apoyan en almohadillas de plastazote© (espuma inerte de

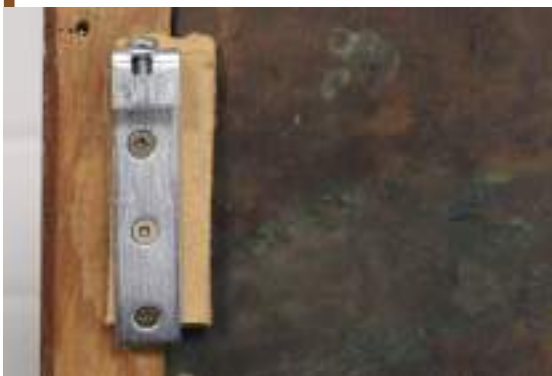
18. Detalle del sistema de colgado.

El sistema de colgado de la obra al muro en el museo es muy inestable e inseguro para la obra. Se trata de unas piezas metálicas aplicadas mediante adhesivo de cianocrilato no soluble directamente sobre un cartón adherido al reverso del marco.

La superficie de contacto con las piezas metálicas en el muro del museo es demasiado pequeña, por lo que hay mucho riesgo de que si alguien la roza por accidente caiga y haya daños graves en la misma.

En primer lugar, se ha de cambiar el sistema de colgado al muro en el museo ya que el anterior es muy inestable y comporta riesgo de caída de la obra, además de ser fijo. Se recomienda utilizar un sistema tradicional de hembrillas y alcatras mucho más seguro para la obra y reemplazable.

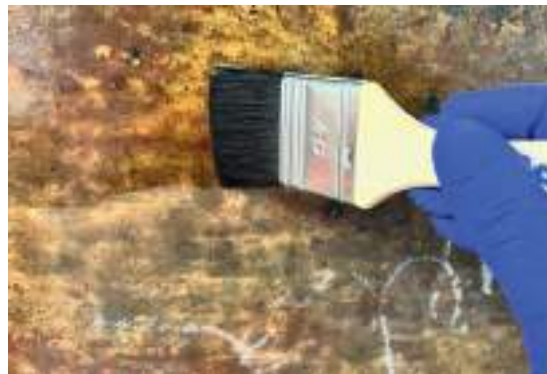
21. Detalle del proceso de protección del reverso.

Para evitar que surjan nuevos productos de corrosión de óxido verdoso y que los ya presentes no tengan contacto con los agentes externos para que no avancen en los procesos químicos de reducción, se aplicó un estrato aislante mediante una resina acrílica de conservación disuelta al 20% en acetona y aplicada mediante brocha. Este material tiene una sencilla reversibilidad en caso de necesitar ser reemplazado con el paso del tiempo, lo que asegura que el tratamiento cumple los criterios profesionales vigentes de restauración.

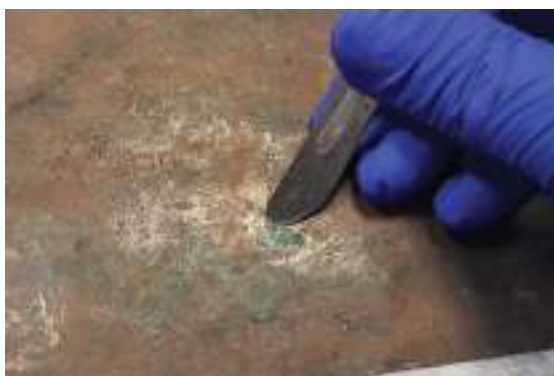
20. Detalle de limpieza de óxido verdoso.

En la segunda limpieza se acometió la eliminación del óxido más perjudicial para el cobre, el verdoso ( $\text{CH}_3\text{COCH}_3$ ). Sólo se eliminaron los restos de óxido que se encontraban pulverulentos, sin llegar a eliminar la capa de óxido estable que protege el metal, la rojiza. Evitando así que llegue a un nivel de corrosión que perjudique su estabilidad e integridad. Para este proceso se empleó una limpieza físico-química con acetona en estado libre aplicada mediante hisopo.

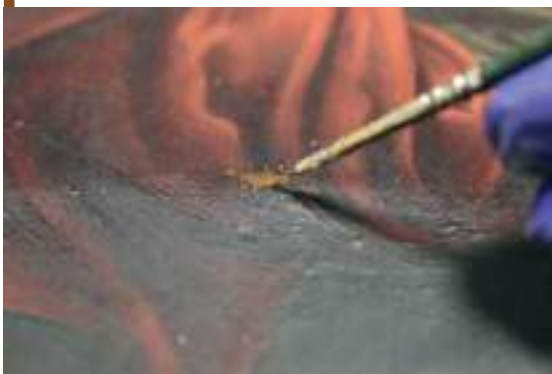
Los estratos pictóricos presentan un estado de desconsolidación parcial causado por la falta de adherencia de la preparación con la lámina de metal en algunas zonas, que ha derivado en numerosas lagunas de todos los estratos.

24. Detalle de la consolidación-estucado de lagunas.

Se han aplicado hasta 6 estratos y en la slagunas más profundas 8, a pincel en todas las lagunas y microlagunas que eran muchas, una solución de resina acrílica de conservación disuelta al 20% en acetona, con el fin de proteger

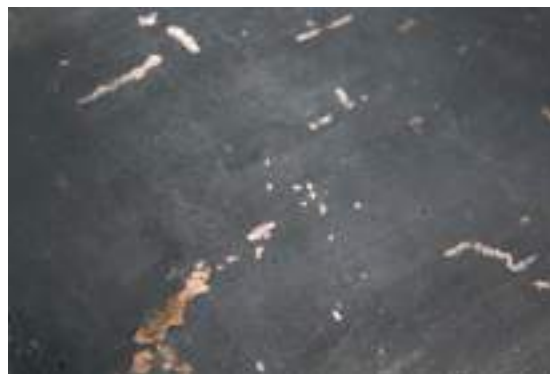
25. Detalle de lagunas consolidadas y estucadas.

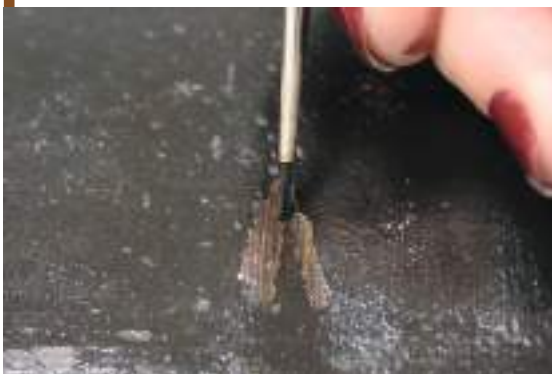
27. Detalle de reintegración con tratteggio.

En las lagunas más grandes se empleó un criterio de selección de color y un grafismo de *tratteggio* y en las microlagunas se realizó puntillismo ante la imposibilidad de realizar líneas por su reducido tamaño.

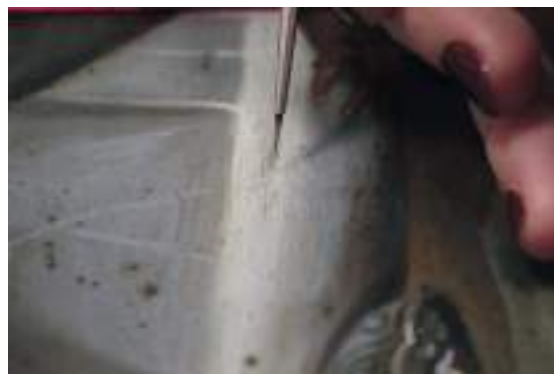
28. Detalle de reintegración de puntos de oxidación.

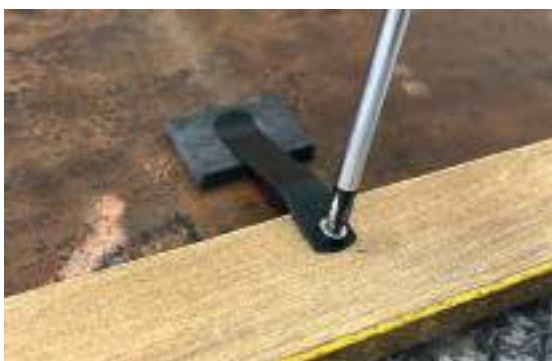
33. Detalle del nuevo sistema de montaje al marco.

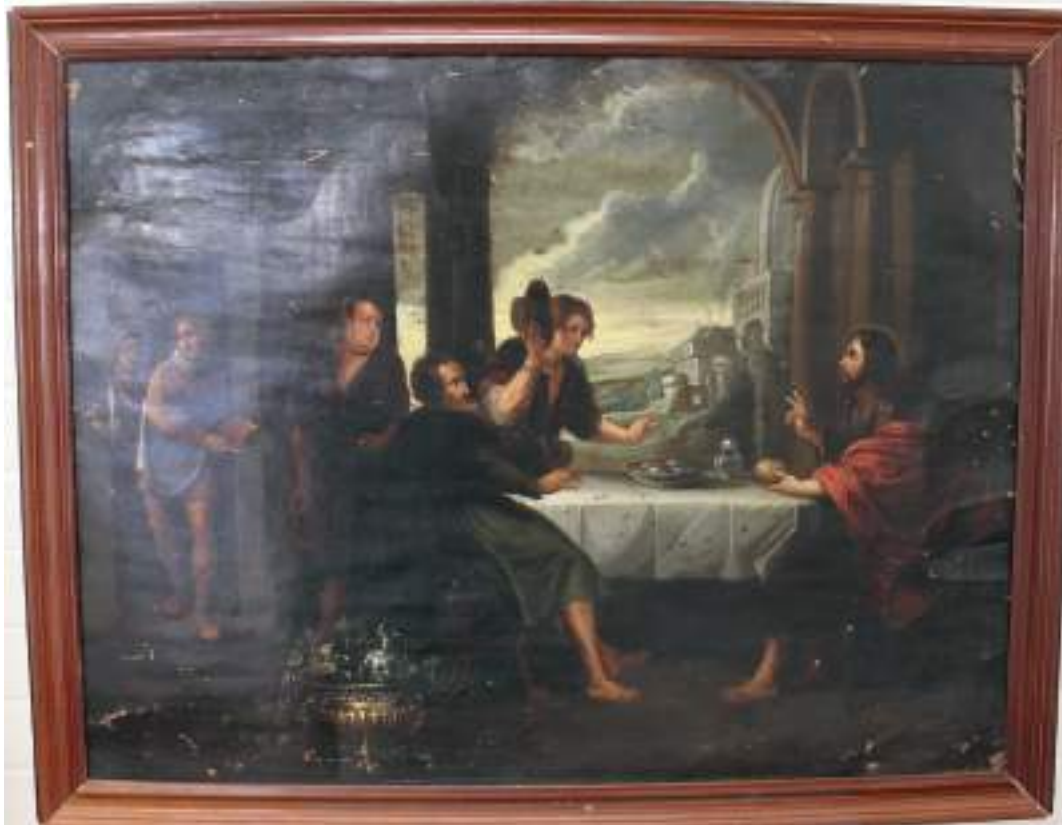
Estado inicial de la obra.
